Travaux de sécurisation d'éboulement sur la RNN des coteaux de la Seine

Commune de Haute-Isle (95)

Travaux de sécurisation du piton rocheux sur la réserve naturelle des coteaux de la Seine du 13/02/2022

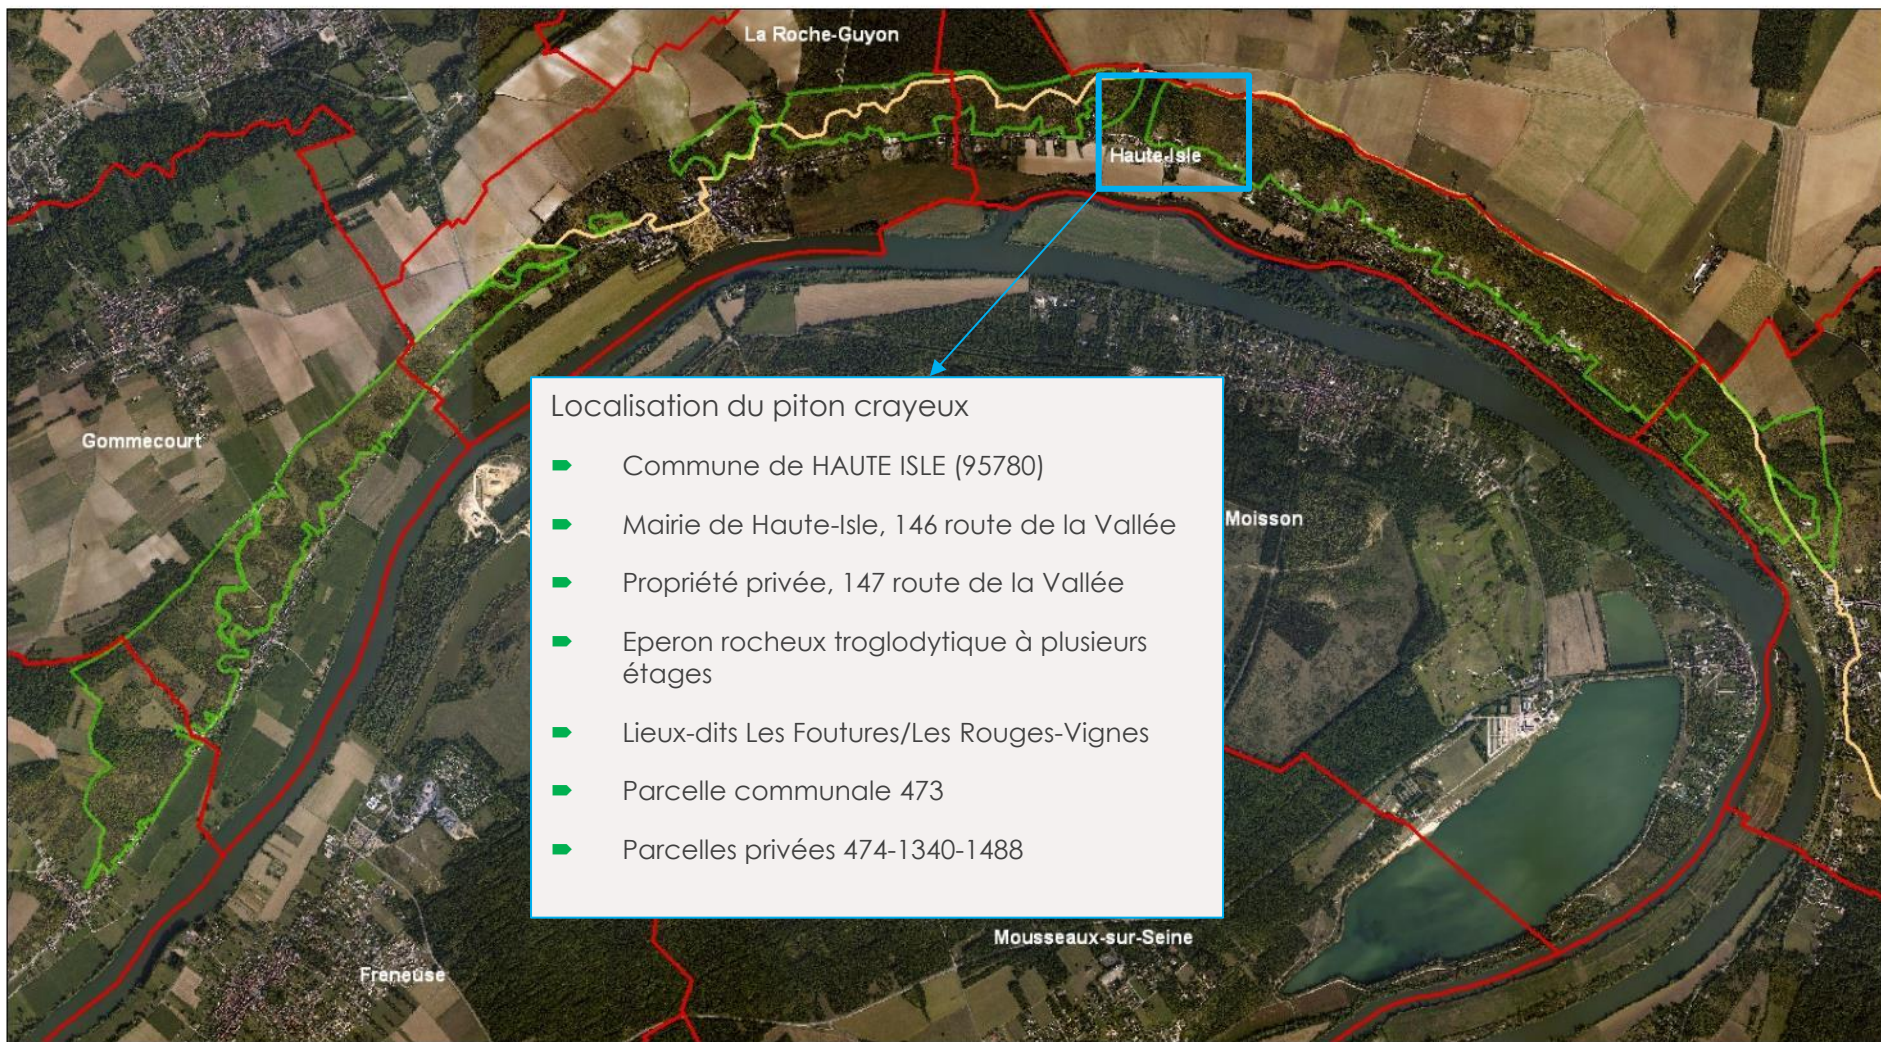
Localisation du piton crayeux

- Commune de HAUTE ISLE (95780)
- Mairie de Haute-Isle, 146 route de la Vallée
- Propriété privée, 147 route de la Vallée
- Eperon rocheux troglodytique à plusieurs étages
- Lieux-dits Les Foutures/Les Rouges-Vignes
- Parcelle communale 473
- Parcelles privées 474-1340-1488

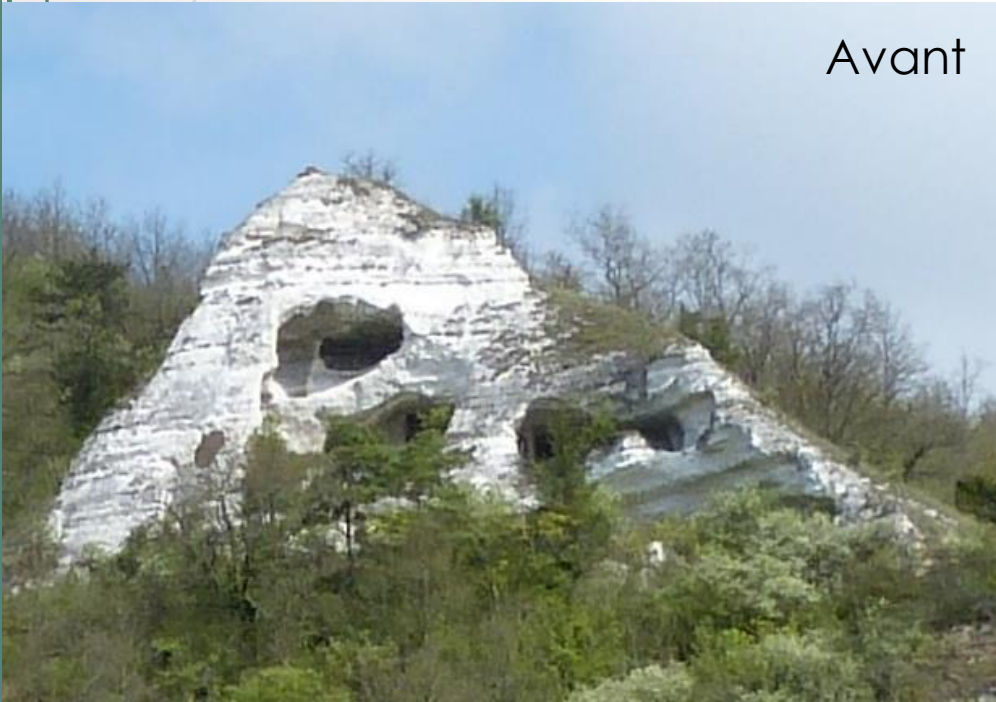
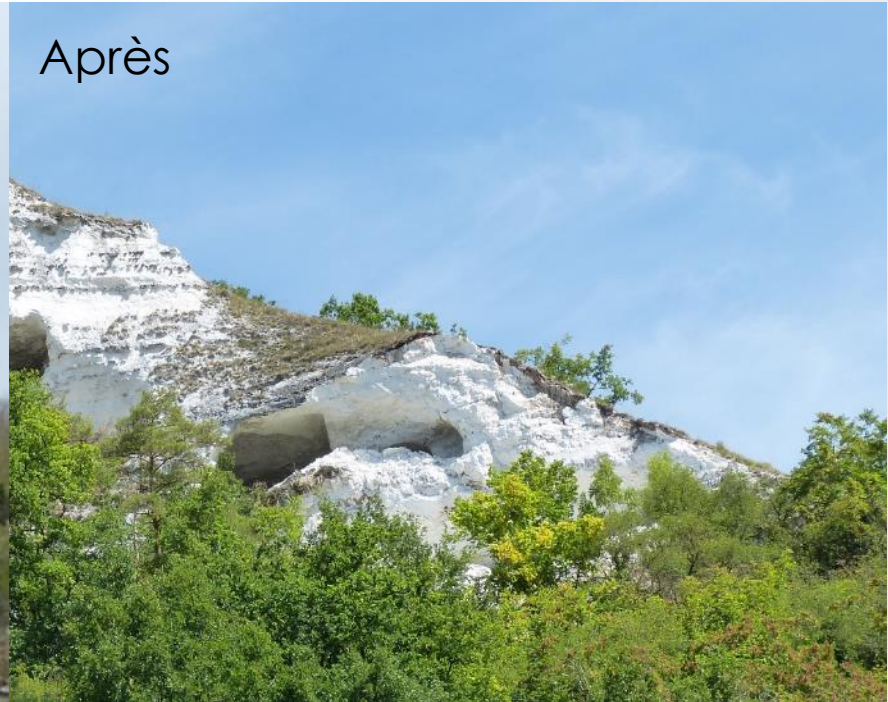
Sinistre

Avant

Après

- Effondrement partiel du piton crayeux le 24 juillet 2022
 - Une partie de la façade de l'éperon s'est éboulée au départ des parcelles 473-474
 - Eboulis formé de gros blocs instables au pied du piton
 - Un bloc de 4 tonnes a dévalé jusqu'à la route départementale

- Préconisation de travaux de sécurisation du Cerema :
 - Débroussaillage et pose d'un pare-blocs temporaire sous le piton pour sécuriser les travaux
 - Pose d'un filet pendu temporaire sur la paroi pour sécuriser la purge
 - Purge des écailles résiduelles sur la paroi à travers le filet
 - Coupe des arbres en tension
 - Fractionnement et stabilisation des blocs
 - Hélicoptage pour pose et dépose des parades (inaccessibilité)

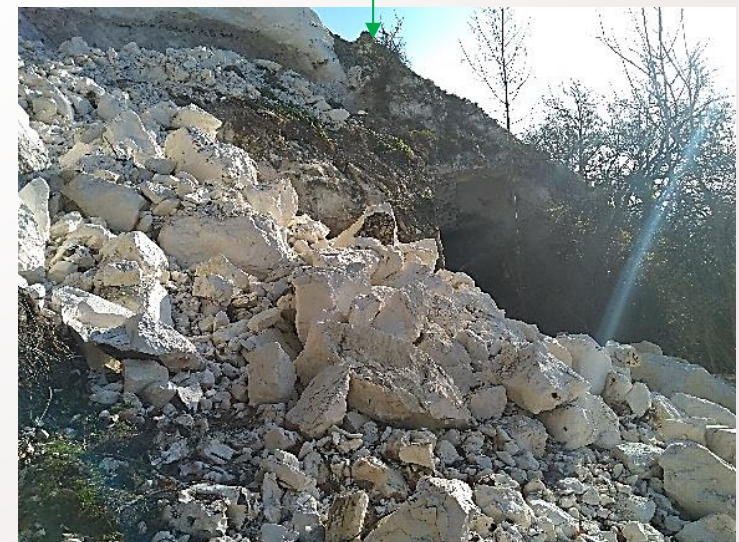
Risques humains et infrastructures

- Peu de dégâts matériels directs sur les bâtiments
- Diagnostic d'urgence du Cerema : Risques résiduels conséquents :
 - Chutes de gros blocs en équilibre instable,
 - Chutes d'écailles en suspend sur la paroi,
 - Rupture des arbres en tension avec mobilisation des blocs dans la pente
- Deux bâtiments évacués pour risques le temps de sécuriser
 - Une habitante relogée en attente
 - Mairie non fonctionnelle
- Route départementale très fréquentée partiellement fermée
- Nécessité de travaux de sécurisation d'urgence

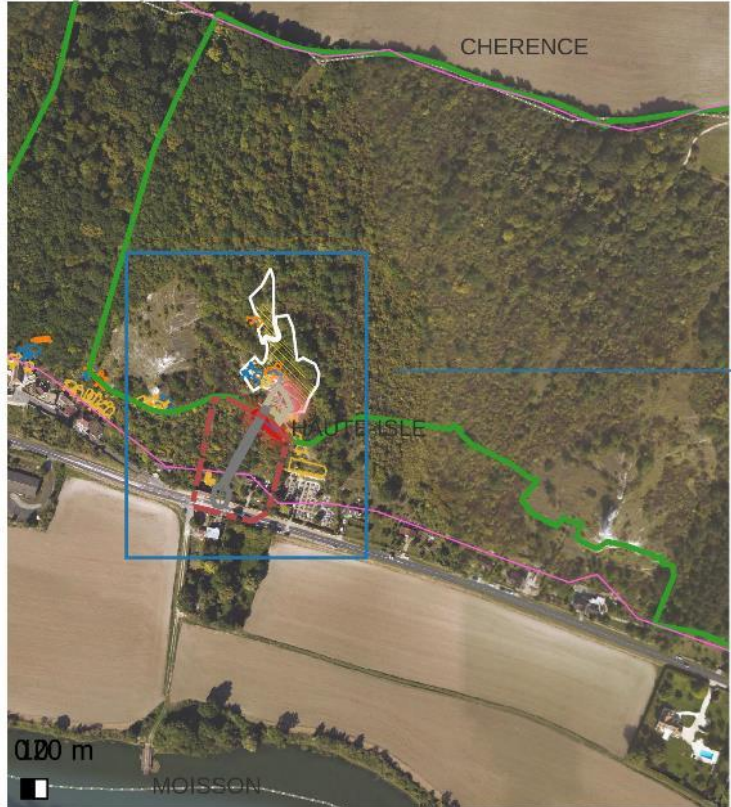
Pièce n°2 : Localisation de la zone des travaux sur la RNN des coteaux de la Seine 2/2

- RNN Coteaux de la Seine
- Boves niveau 2
- Site Natura2000
- Boves niveau 1
- Entité B
- Effondrement
- Commune
- Front de rupture
- Eboulis
- Piton Haute-Isle Foutures
- Couloir de chute
- Pelouses
- zone de propagation
- Parcelles communales
- Dispositifs securisation (pare-blocs, filet)
- Boves niveau 3

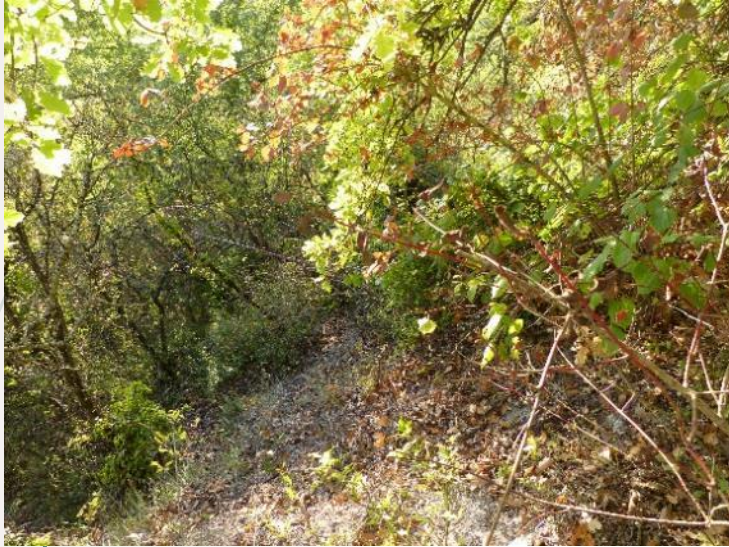
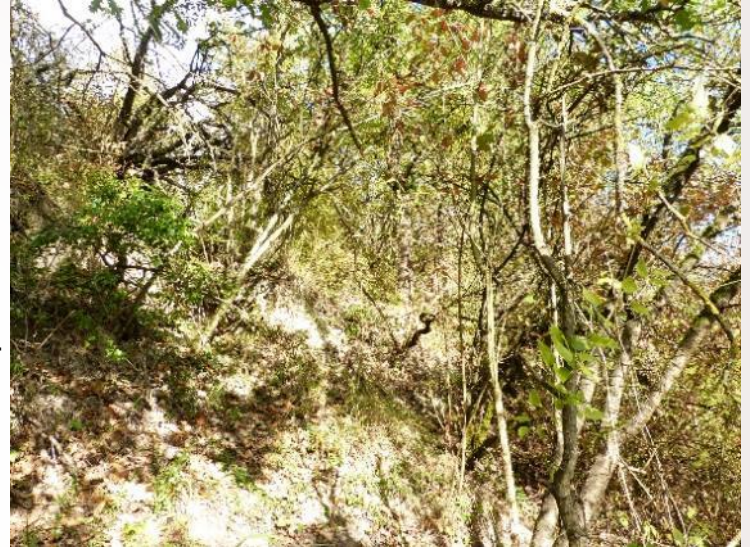
Avant

Débroussaillage

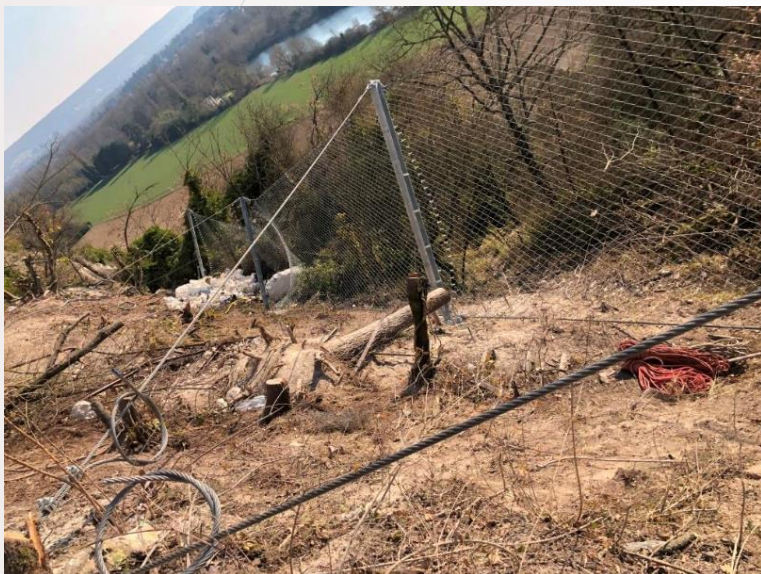
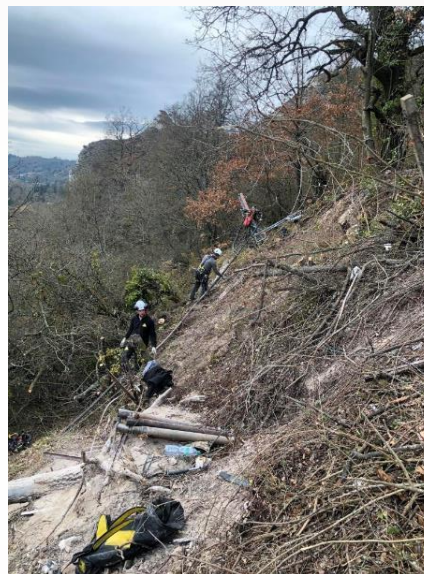
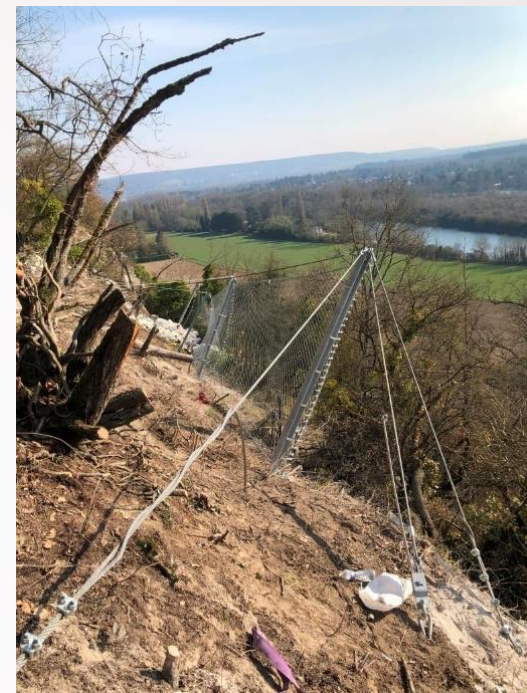
Avant

Pose et retrait du pare-blocs

- Pare-blocs temporaire, invisible de la route car dissimulé par les arbres
- Filet pendu visible de la route, plutôt discret, temporaire
- Fers et boucles d'ancrages retirés après dépose des parades
- Balisage de chantier interdit au public + arrêté temporaire d'interdiction d'accès
- Balisage et surveillance de la zone de quiétude de mars à juin
- Arrêté municipal permanent d'interdiction d'accès au piton pour risques après travaux + balisage

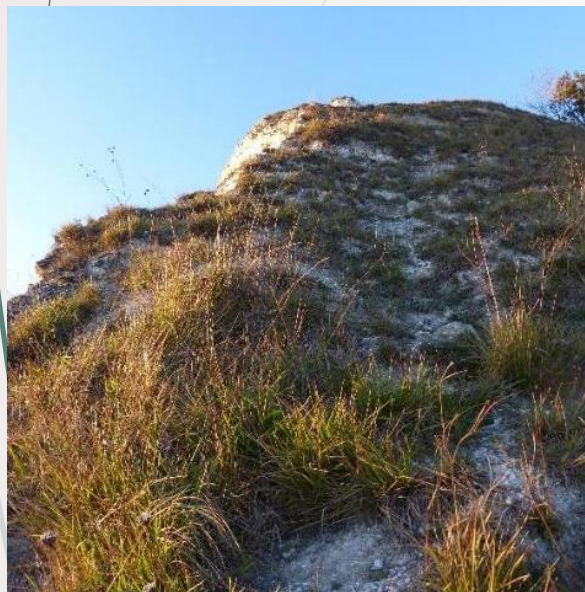
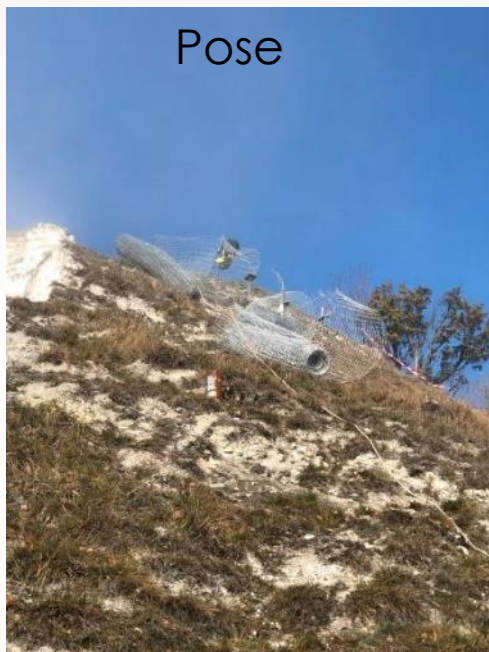
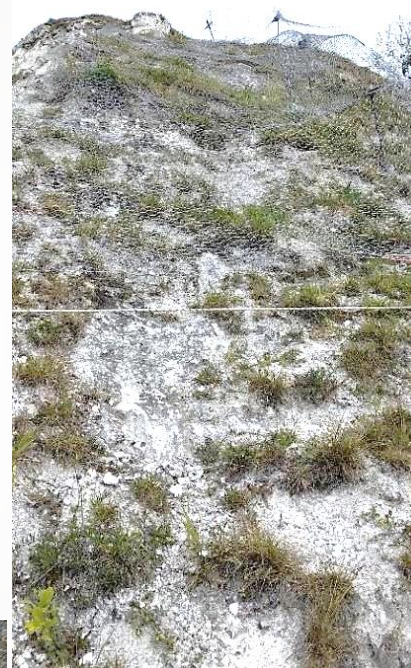
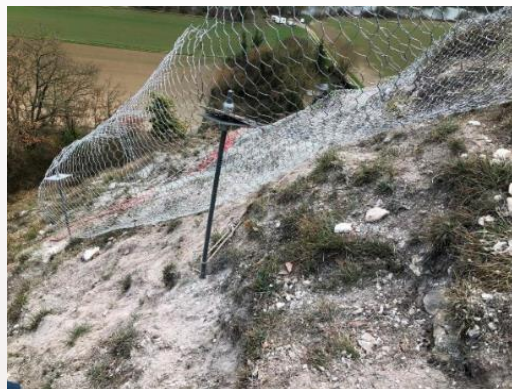
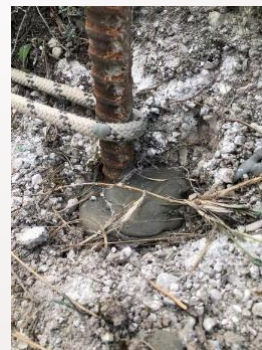
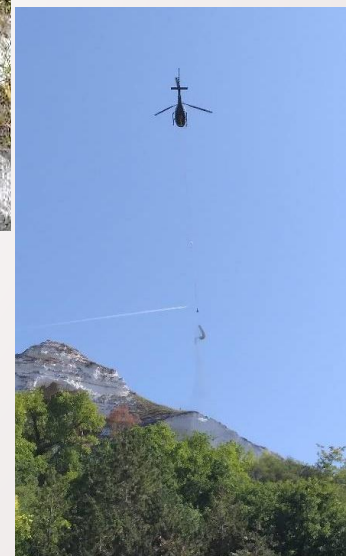
Pose et retrait des filets pendus

Pelouse avant la pose

Pose

Pelouse avant retrait

Retrait

Pelouse après retrait

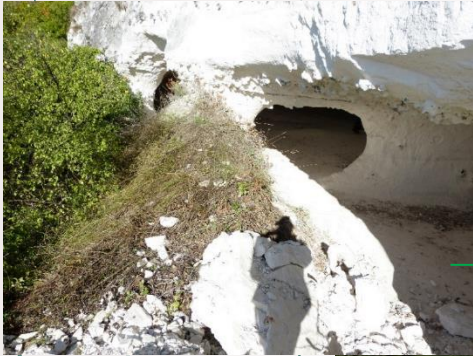
Corniches avant la purge

- 1 station de Mélisque et Roquette réduite de moitié, déjà ensevelie en partie sous l'éboulement
- Dérangement ponctuel et localisé de la faune

- Eviter les stations de Mélisque et de Roquette autant que possible (manipulations et piétinement)
- Basculer les résidus vers l'extérieur des boves
- Retirer les blocs recouvrant la station du bas sans racler la végétation
- Replacer les écailles végétalisées tombées, végétation vers le haut et en pied de corniche/piton pour faciliter leur reprise

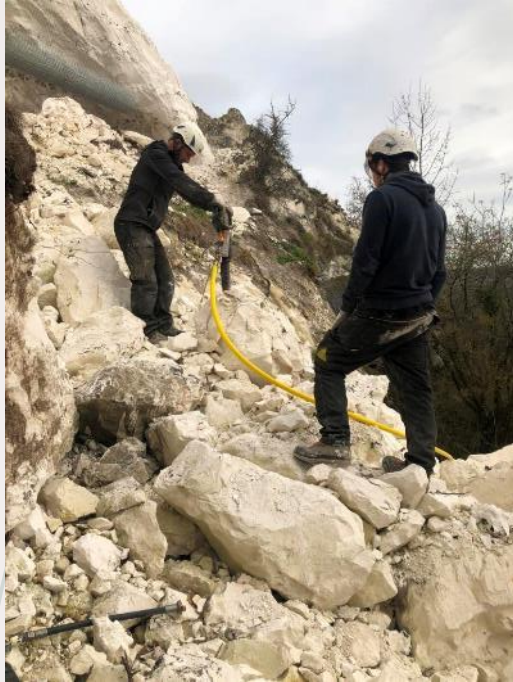
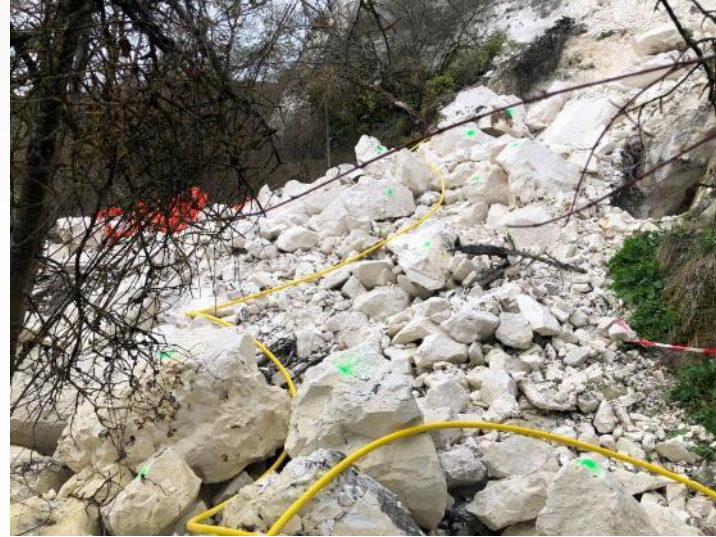
- Bruit et vibrations équivalents voire moindre que les tronçonneuses
- Dérangement ponctuel et très localisé de la faune
- Affinement des diamètres dans l'éboulis

Blocs a fractionner

- Pas de ciment expansif (polluant)
- Marteau piqueur (+ rapide,- nocif)
- Aucune évacuation de blocs ou résidus de purge
- Pas d'étalement des blocs dans les zones de pelouses ou sur les espèces sensibles
- Conserver une structure d'éboulis
- Plus d'intervention à partir de mars : retard derniers blocs identifiés reporté début juillet
- Bruit et vibrations localisés avant fractionnement surtout pour les derniers blocs en juillet
